雅安市蒙顶山景区旅游公共服务设施蒙顶山特  
色茶文化研学体验中心项目

# 水土保持监测总结报告

监测单位：四川宏通达工程技术咨询有限公司

2024 年 10 月

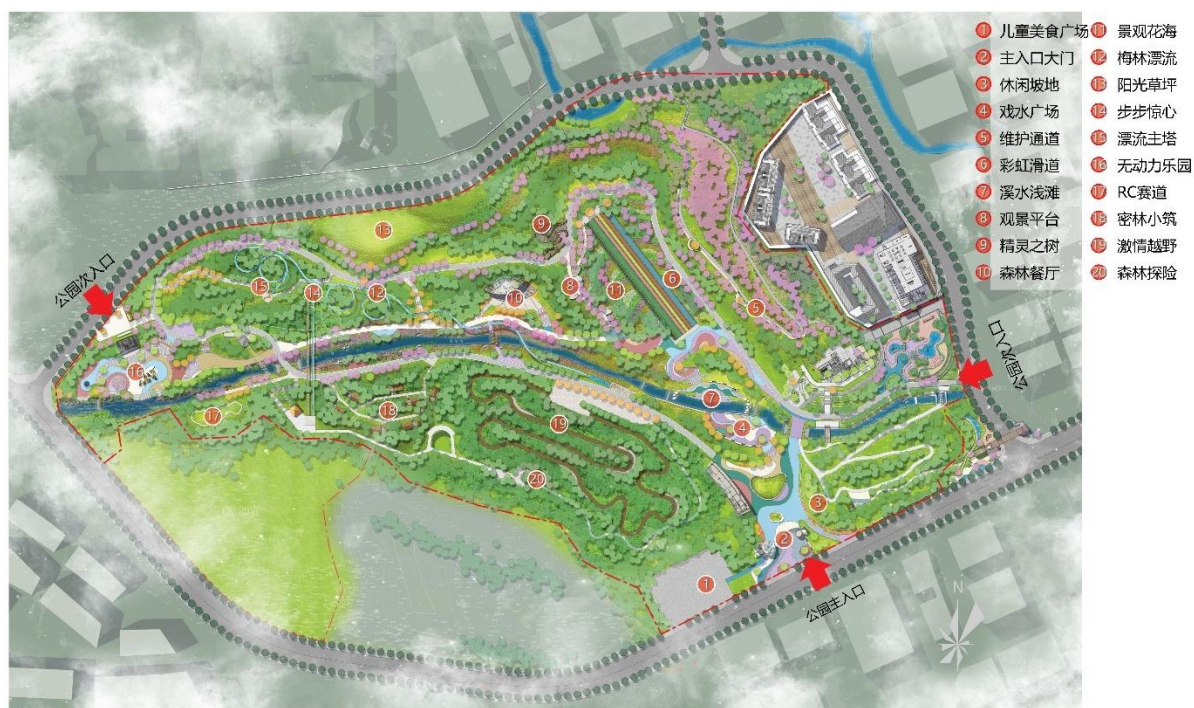
图 1.1-7 项目总平面布置图

建筑设施布置：根据主体设计，建筑设施基底占地  $0.47\text{hm}^2$ ，总建筑面积  $828.26\text{m}^2$ ，包括游客服务中心、阳光餐厅、精灵屋、卫生间、门卫室、彩虹滑道、梅林漂浮滑道、索道等。其中游客服务中心布置于场地南侧出入口处，阳光餐厅布置于场地中部，精灵屋布置于阳光餐厅北侧，1#卫生间布置于精灵屋东北侧，2#卫生间布置于场地西侧，彩虹滑道布置于场地东侧，索道布置于场地西侧，具体见图 2.1-18 平面布置图。

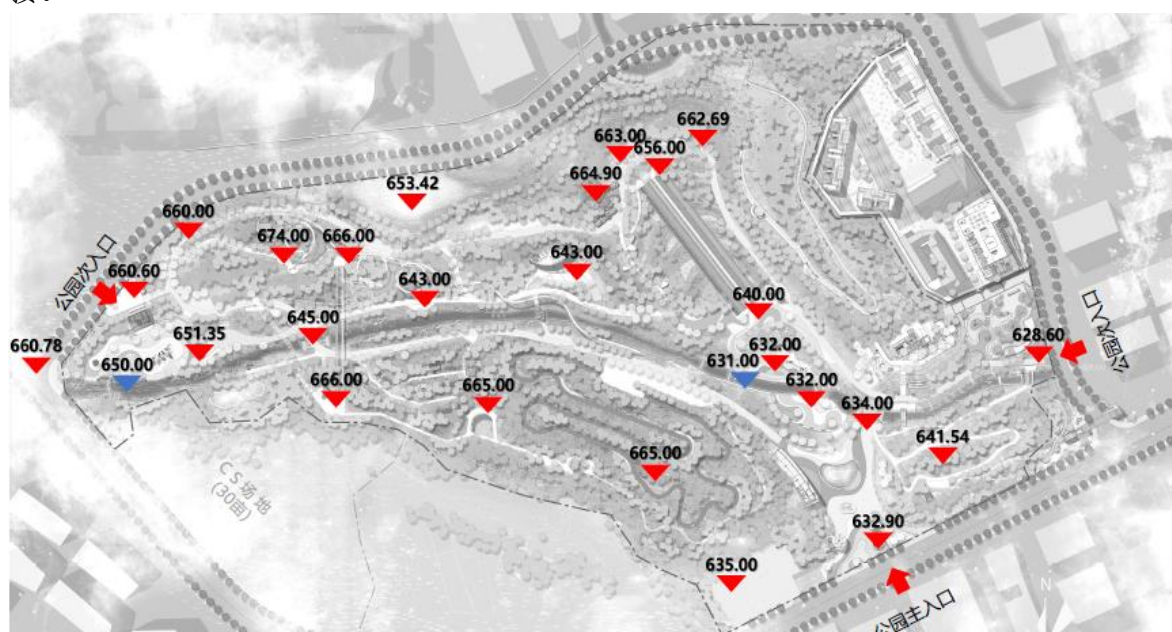
图 1.1-9 项目竖向布置图

根据《雅安市蒙顶山景区旅游公共服务设施蒙顶山特色茶文化研学体验中心项目岩土工程勘察报告》，场地原地貌地势北高南低，东西高，中部低，场地高程介于 627.61m ~ 676.81m 之间，最大高差 49.20m，建筑设施通过不同比降道路及硬化地面进行连接。
